### PROJEKTU ARCHITEKTONICZNO – BUDOWLANEGO

**Projekt remontu elementów konstrukcyjno – budowlanych budynku kościoła pw. Św. Marcina wraz z wymianą pokrycia dachowego,**

Zlokalizowanego w Długich Starych, przy ul. Wiosennej 2 na działce nr 90 w powiecie leszczyńskim

**DOKUMENTACJA FOTOGRAFICZNA**

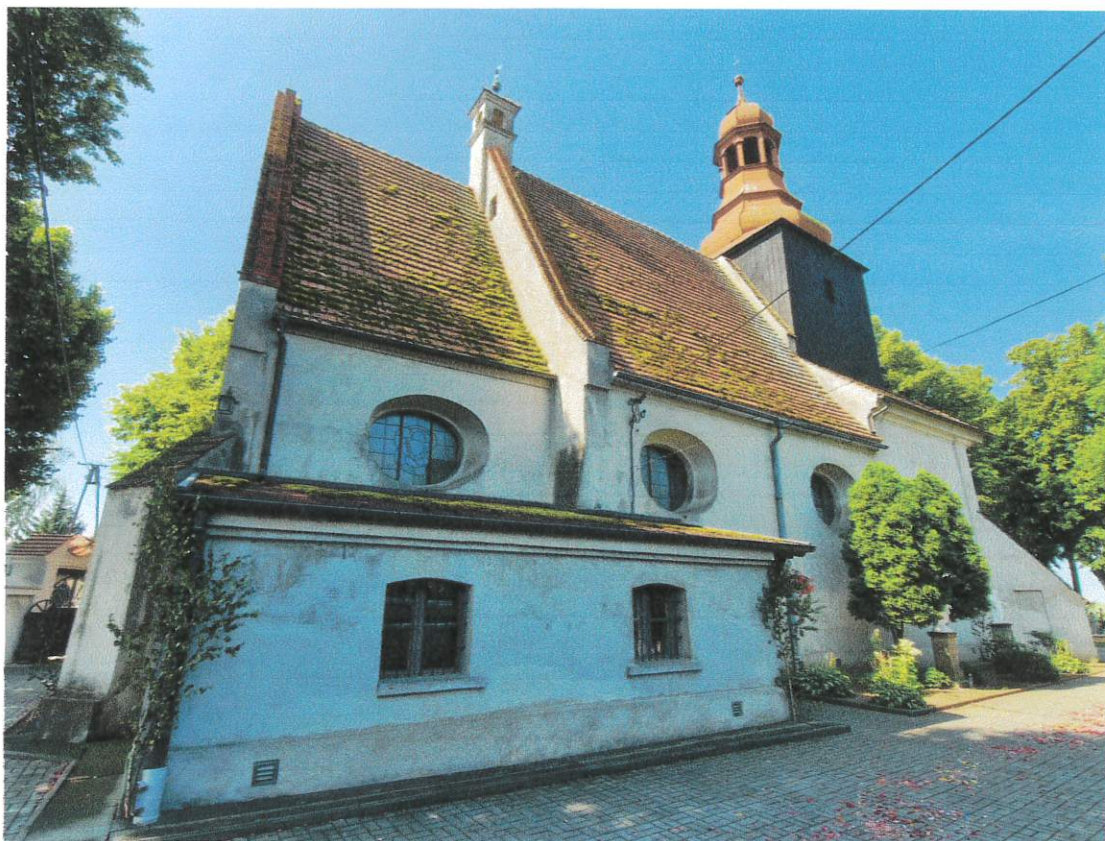
Fot. 1. Widok elewacji podłużnej, północnej ;

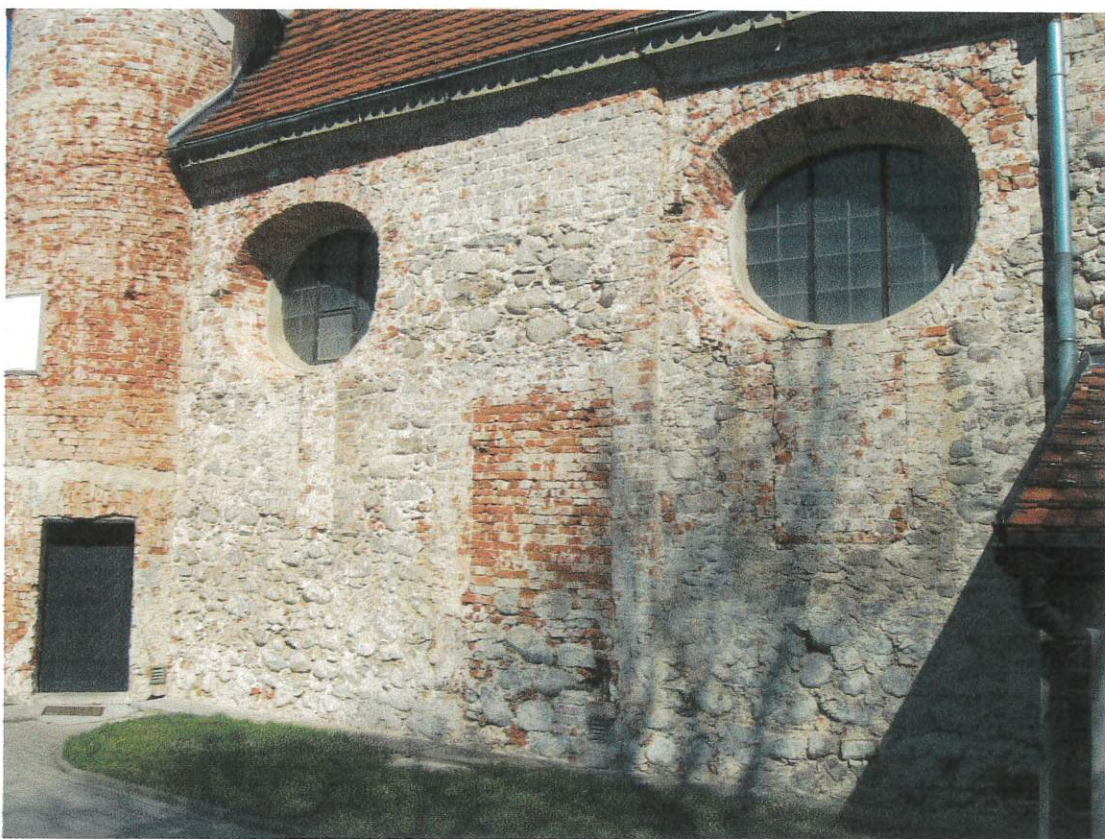
Wykonane odkrywki wątku południowej ściany kościoła pokazały, iż pęknięcia tynku i muru występują w miejscach wtórnych przemurowań. Stwierdzono różne wymiary cegieł po stronach pęknięcia. Np. z prawej strony pęknięcia cegły są o gr. 9,5 do 10 cm a z lewej strony o gr. 6,5 do 7 cm. Dodatkowo stwierdzono, iż w miejscu pęknięcia był krawędź filara. Pozostał jeszcze widoczny tynk jego boku ( ościeża drzwi ? ). W miejscu tym jest także brak przewiązania muru oraz występuje wtórne spoinowanie fug prawego filara zaprawą cementową. Odkucie tynku z elewacji południowej pokazało, iż pęknięcia są większości w miejscach zamurowanych otworów. Zamurowania wykonano niedbale, bez przewiązania wątku ceglano - kamiennego. Późniejsze spoinowanie fug filara ( zaprawą cementową na pierwotnych fugach wapiennych świadczą, iż przez pewien okres filar był spoinowany a nie otynkowany. Inne spękania i rysy pochodzą na skutek wtórnie przebudowanych okien, nadając im kształt owalny. Stwierdzono także, że niektóre partie tynku zewnętrznego są głucho i odspojone od podłoża. Część rys występuje tylko w słabym tynku, a nie przechodzi na ceglany mur. Odkrywki pokazały niedbałość wykonawstwa przebudów budynku.

Zatem można stwierdzić, iż duża część pęknięć i zarysowań murów powstała na skutek wtórnych przebudów - rozbudowy kościoła, zamurowań otworów drzwiowych oraz wykuwania nowych okien i przemurowań okien istniejących, zmieniających ich kształt. Także niestaranność wykonania tych prac przyczynia się do powstania ww. pęknięć i rys. Także pewien wpływ ma już wiek budynku, który wpływa na zużycie materiału. Zarysowania i pęknięcia muru w rejonie okien przenoszą się na ceglane nadproża okienne. Także rozpór więźby dachowej przyczynia się do zarysowań nadproży okiennych. Najprawdopodobniej spękania murów wieżyczki są wynikiem niestaranności jej wymurowania oraz późniejszej dobudowy, bez przewiązania murów.

Fot. 2. Fragment elewacji południowej po odkuciu tynku - widok wtórnych zamurowań otworów ;

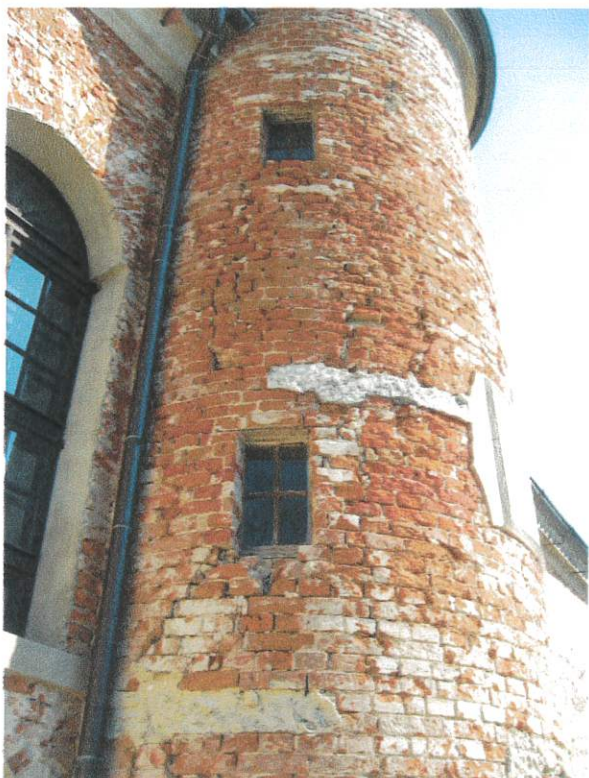
Fot. 3. Stan muru wieżyczki przy elewacji płd. ;

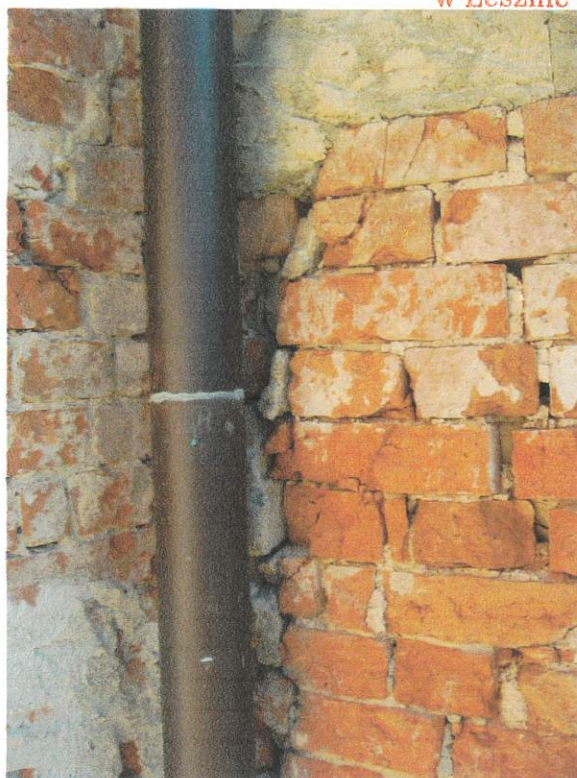
Fot. 4. Odspojenie murów wieżyczki od kościoła ;

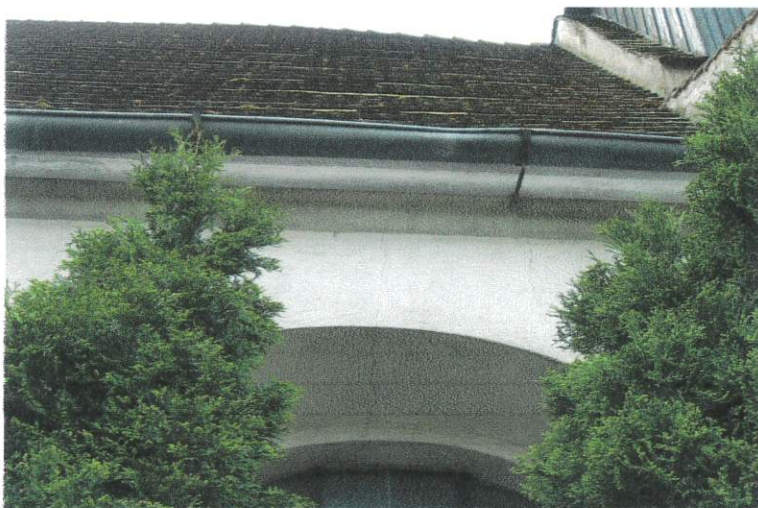
otworów drzwiowych oraz wykuvanie nowych okien i przemurowywanie okien istniejących, zmieniających ich kształt bez przemurowywania ceglanego wstku. Także niestaranność wykonania tych prac przyczynia się do powstania ww. pęknięć i rys. Także pewien wpływ ma już wiek budynku, który wpływa na zużycie materiału. Zarysowania i pęknięcia muru w rejonie okien przenoszą się na ceglane nadproża okienne,

Fot. 5. Zarysowanie nad oknem w elewacji północnej oraz widok pokrycia dachowego ;

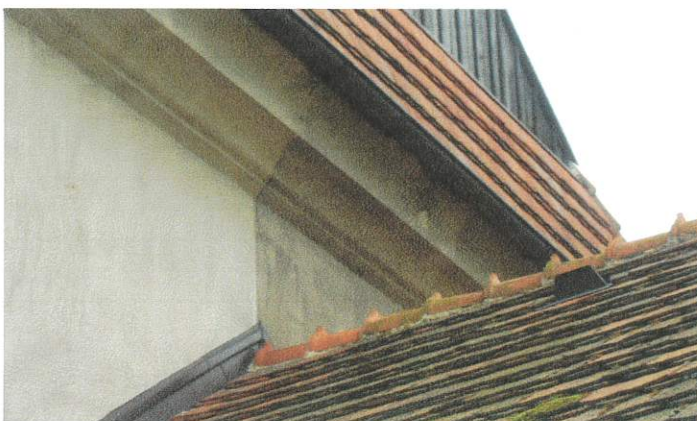
Fot. 6. Zarysowanie ściany szczytowej zachodniej nawy głównej - nad dachem kruchty ;

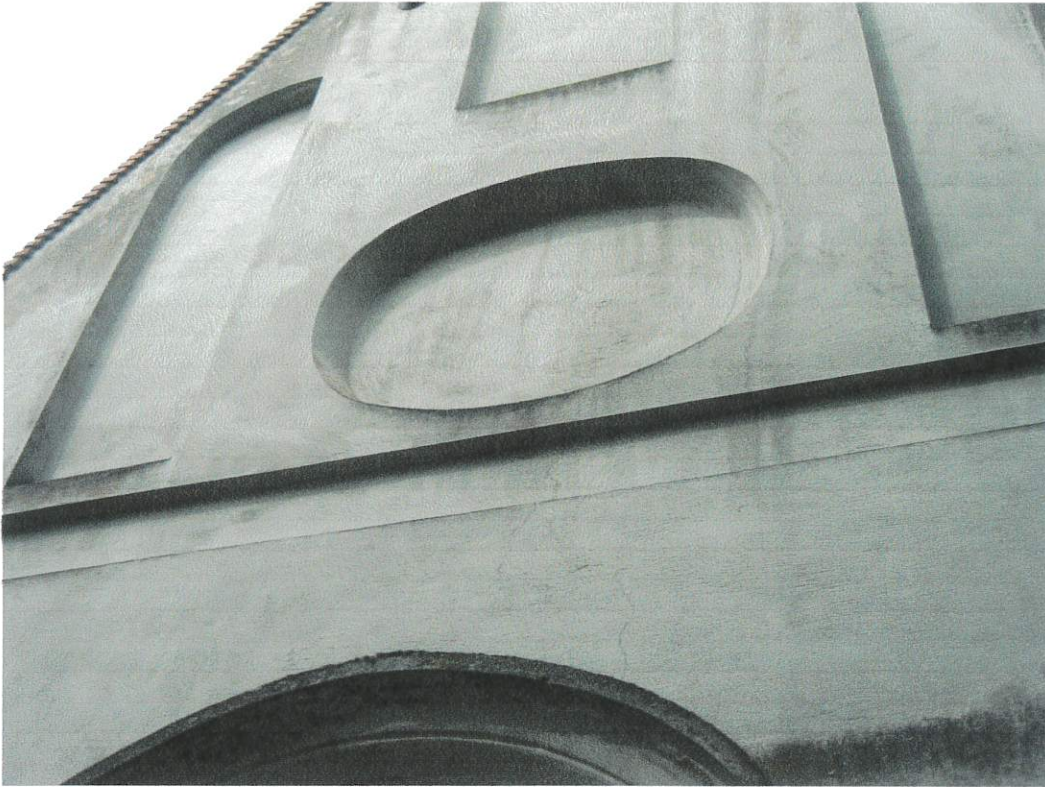
Fot. 7. Zarysowanie ściany szczytowej wschodniej ;

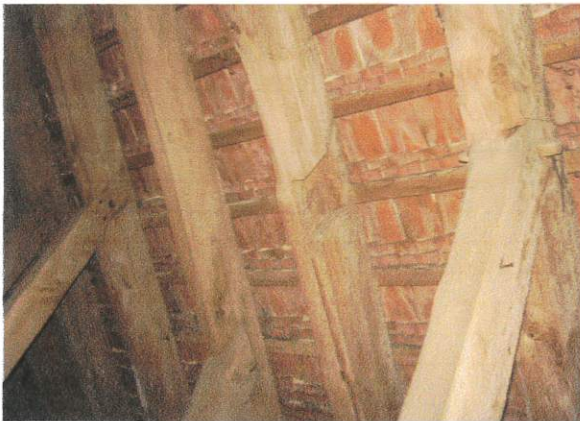
- 4 - braki elementów więźby oraz uszkodzenia i deformacje więźby dachowej, luzy w węzłach, występowanie elementów spróchniałych i porażonych drewnojadami,

Fot. 8. Braki elementów więźby dachowej - tu brak dolnego zastrzału wiązara nawy ;

- wzmocnienie uszkodzonych elementów drewnianej więźby dachowej, usuwanie luzów w węzłach połączeniowych, wymiana zniszczonych belek więźby na nowe o analogicznych jak stare belki przekrojach. Nowe belki muszą być już zaimpregnowane przeciwogniowo, przeciw grzybom i owadom do stopnia NRO - wg rysunku rzutu więźby ;

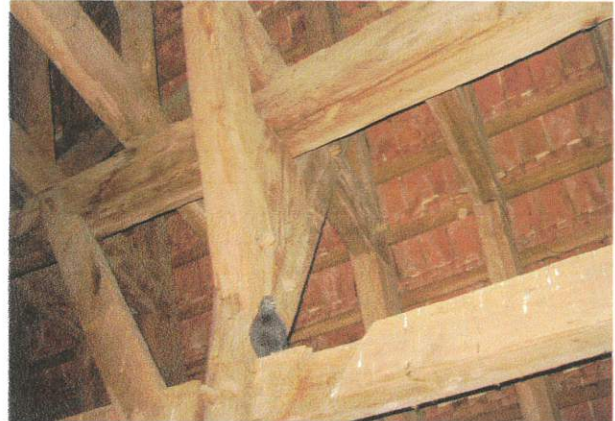
Fot. 9. Braki elementów więźby dachowej - tu brak środkowego miecza podłużnego nad nawą ;

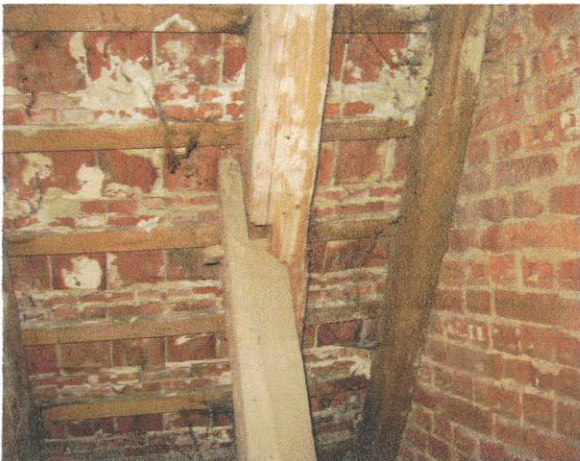
Fot. 10. Rozerwany węzeł więźby dachowej nawy głównej - połączenie krokwi z dolnym zastrzałem ;

- likwidacja luzów w węzłach, poprzez wklejanie wstawek i stosowanie zapraw ciesielskich np. drobne ubytki w drewnie wypełnić preparatem żywicznym z trocinami np. PU-Holzersatzmasse Set firmy Remmers ;

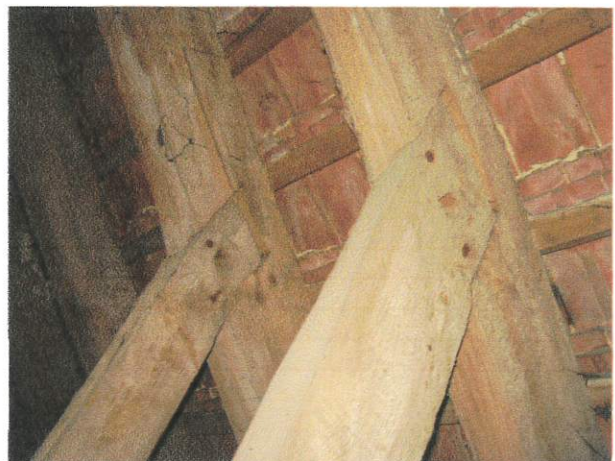
Fot. 11. Wysunięty zastrzał z węzła z krokwią - brak dybli połączeniowych ;

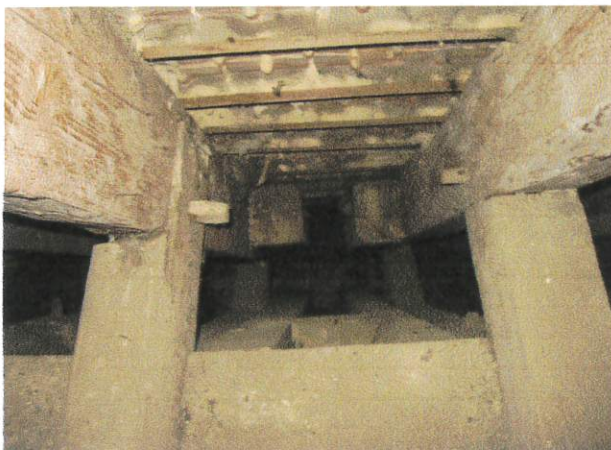
Fot. 12. Widok wtórnych wzmocnień dolnych partii krokwi w miejscu oparcia na koronie murów ;

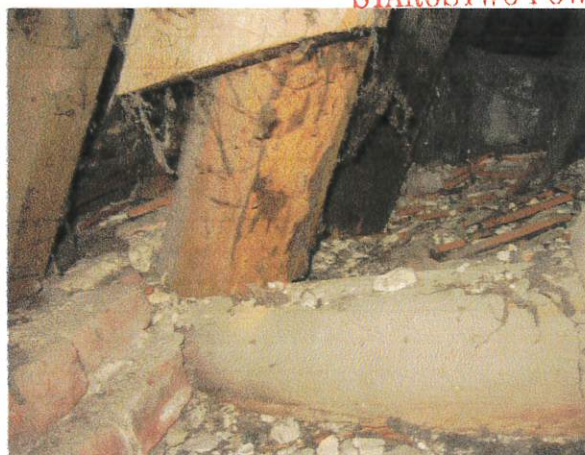
Fot. 13. Widok wtórnych wzmocnień dolnych krokwi w miejscu oparcia na koronie murów ;

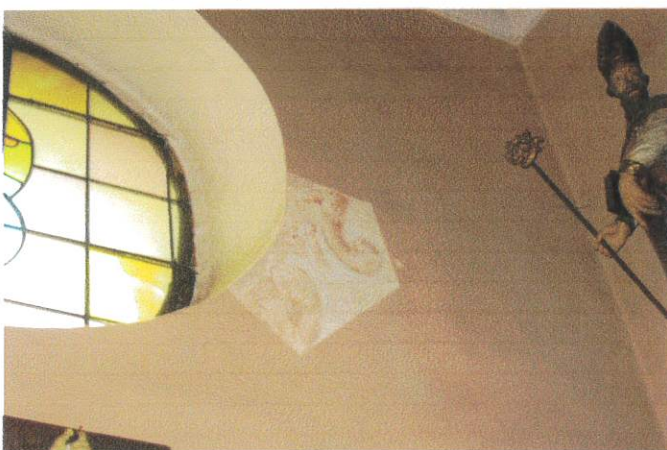
Fot. 14. Widok odkrytych malowideł pod warstwą malarską wewnątrz kościoła - przy oknach ;

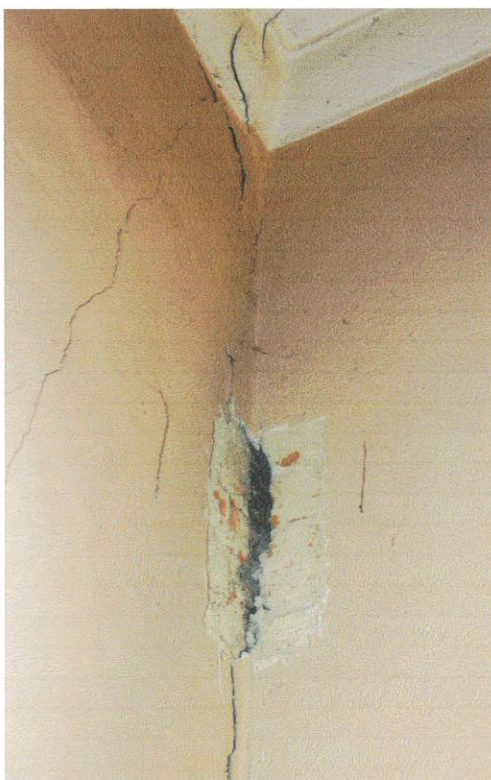
Fot. 15. Widok pęknięcia i nie powiązanych ze sobą murów wewnątrz kościoła ;

2. Wykonanie częściowo przemurowań pęknięć muru z cegły pełnej od wewnątrz kościoła w miejscach ponad odkutym tynkiem a częściowo jego przebrojenie. Wykonanie kotwienia murów wewnątrz kościoła. **Prace te wykonać dopiero po sprawdzeniu, czy pod tynkiem lub wierzchnią warstwą malarską nie występują malowidła lub polichromie. Powyższego sprawdzenia musi dokonać uprawniony konserwator zabytków.**

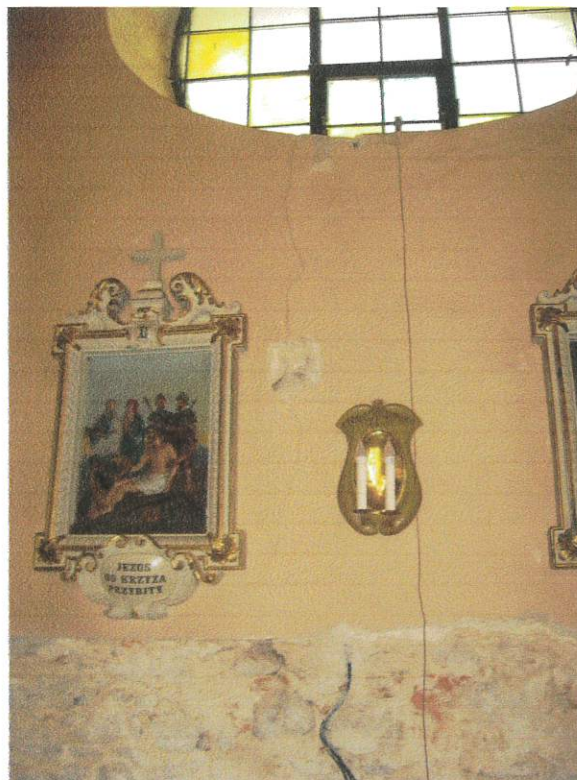
Fot. 16. Widok od wewn. pęknięcia północnego muru nawy kościoła.
