**PROJEKT ARCHITEKTONICZNO - BUDOWLANY**  
**PROJEKT ZAGOSPODAROWANIA DZIAŁKI**  
**(W TYM INWENTARYZACJA**  
**ARCHITEKTONICZNO - KONSERWATORSKA**  
**WRAZ Z OCENĄ STANU ZACHOWANIA)**

**- REMONT WIATRAKA - KOŻŁAKA**

**ADRES OBIEKTU:** Święciechowa, ul. Śmigielska 1A, dz. nr ewid. 1024/1

**Łódź - Święciechowa, XII 2020 roku**

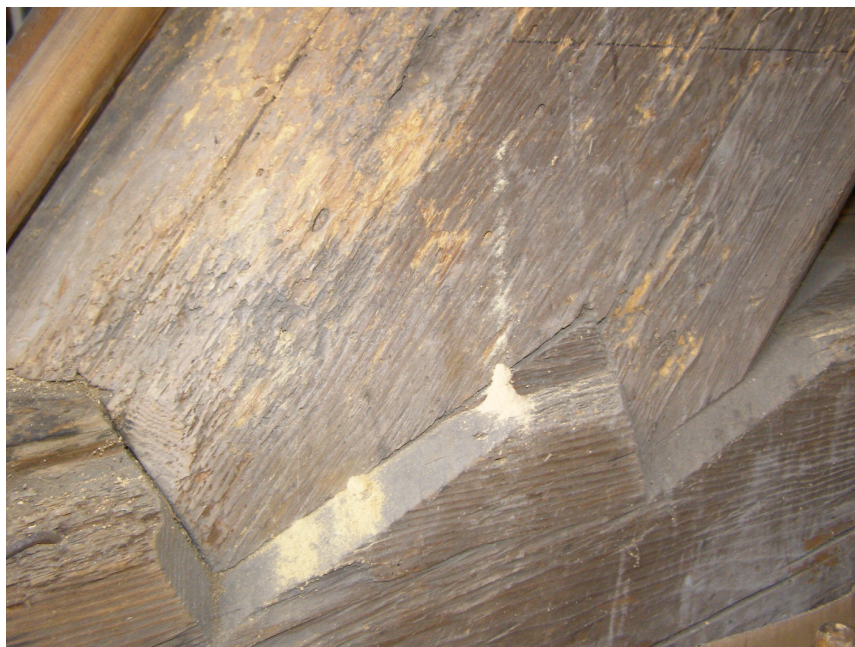
Fot. 149 - żerowiska spuszcza pospolitego we wschodnim zastrzale kozła

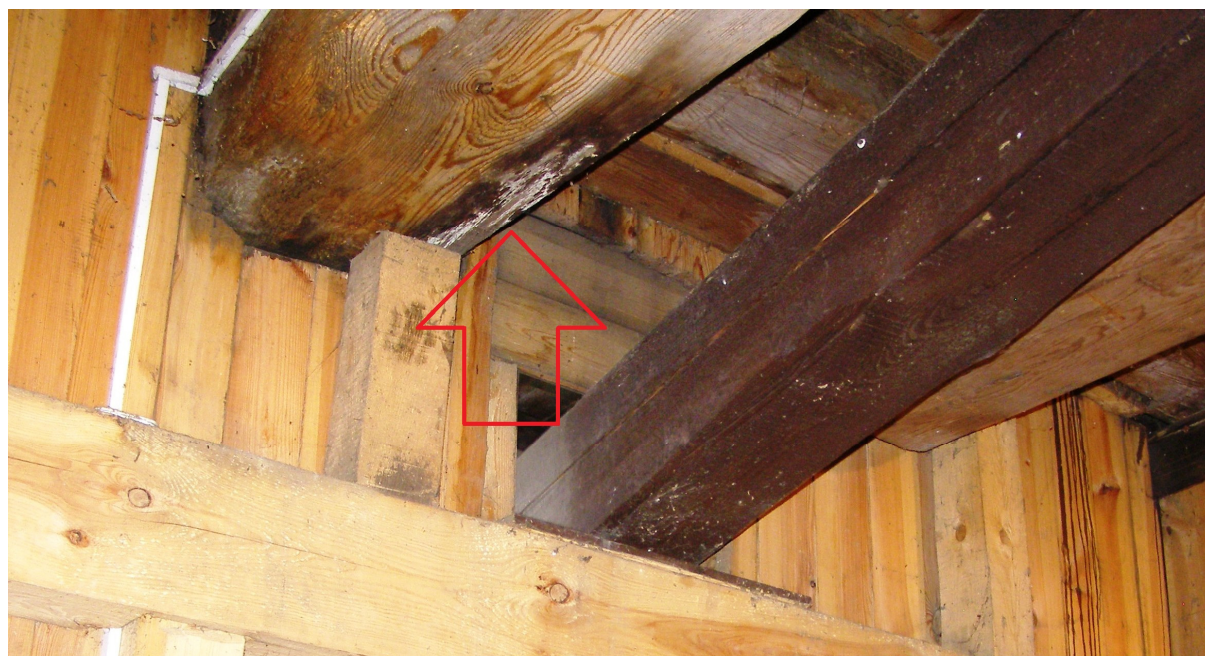
Końcówka jednego z „pojazdów” (północnego, wystającego poza lico ściany tylnej i stanowiącego wspornik balkonu) wykazuje znaczne zawilgocenie powodujące pojawienie się grzybni podskórnik zatokowatego. Zawilgocenie i rozwój grzybów ma miejsce szczególnie w poziomie parteru wiatraka. Jest to spowodowane kumulacją wody spływającej po ścianach i brakiem odpowiedniego przewiewu. W takich warunkach drewno nie osiąga stanu ochronnego, powietrzno - suchego i rozpoczyna się korozja biologiczna, w tym rozwój grzybów domowych. Przyczyną kumulacji wilgoci jest m.in. nabicie od zewnątrz na styki desek szalunkowych poziomych listew maskujących. Woda spływająca po ścianach dostaje się między listwy, a deski i dalej między deski szalunkowe, a elementy konstrukcyjne ścian i tam jest kumulowana dokonując dzieła zniszczenia. Wszystkie elementy maskujące powinny zostać wykonane jako listwy / deski okapowe w taki sposób, aby zawsze odprowadzać wodę

na zewnątrz, a nie do wewnątrz obiektu. Analogiczna jest przyczyna destrukcji końcówki północnego pojazdu (kumulacja wilgoci pod listwą przyścienną przy wejściu, brak właściwego przewietrzania). Nasilenie się negatywnych zjawisk w poziomie parteru jest też pośrednio spowodowane wykonaniem wtórnej posadzki betonowej i uszczelnieniem styków ścian z podłożem. W „koźlakach” ściany, jako elementy wiszące, nie stykały się z podłożem, a szczelina pod ścianami umożliwia naturalny przewiew. W omawianym przypadku tej naturalnej wentylacji brakuje.

Fot. 160 - zawilgocenie i grzybnia podskórnik zatokowatego widoczna na północnym „pojeździe”

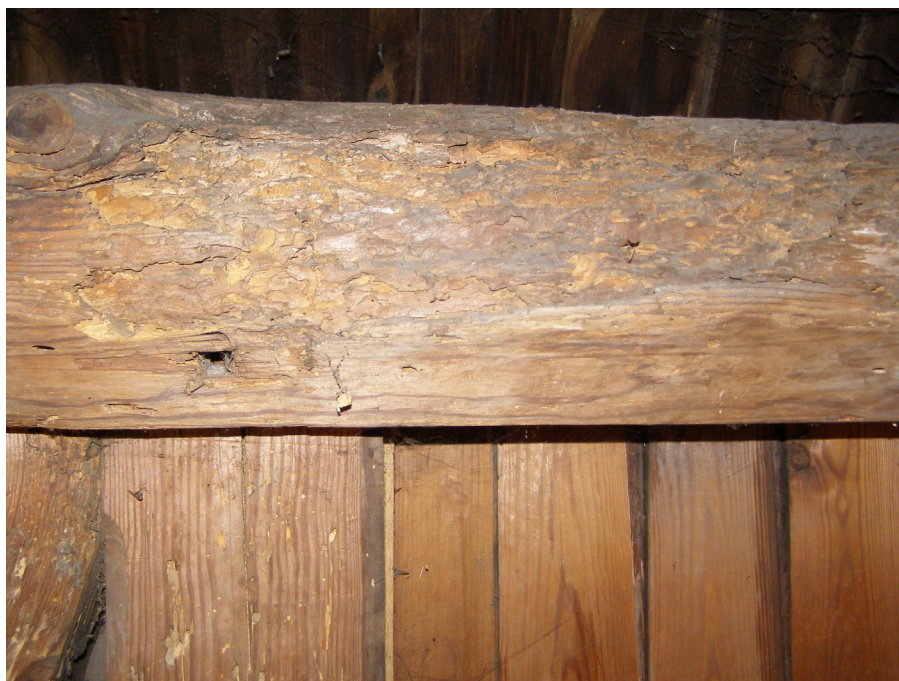
Fot. 59 - oczep ściany bocznej południowej - widoczny znaczny stopień destrukcji spowodowany żerowaniem spuszczela pospolitego

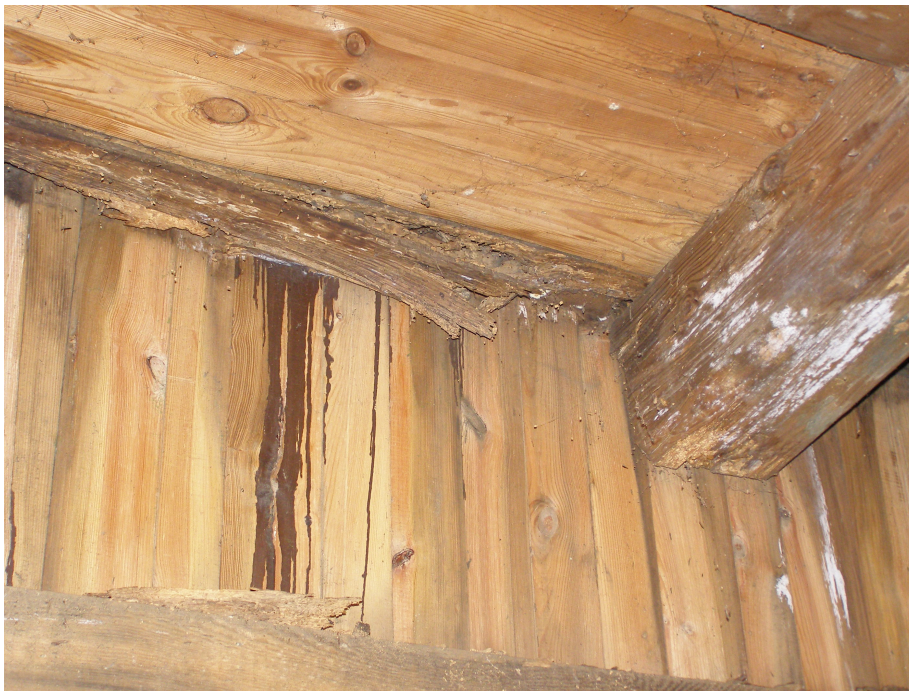
Fot. 158 - destrukcja końcówki belki stropowej oraz rygla ściany bocznej, północnej spowodowana kumulacją wilgoci między szalunkiem, a ryglem

Belki stropowe nad parterem wykazują znaczny stopień zużycia biologicznego – są porażone przez owady – szkodniki drewna, a końcówki są zawilgocone i zagrzybione (fot. powyżej - 158). Belki stropowe nad I piętrzem znajdują się w dostatecznym stanie technicznym, jednak porażone są przez owady - szkodniki drewna (szczególnie przez spuszczela pospolitego).

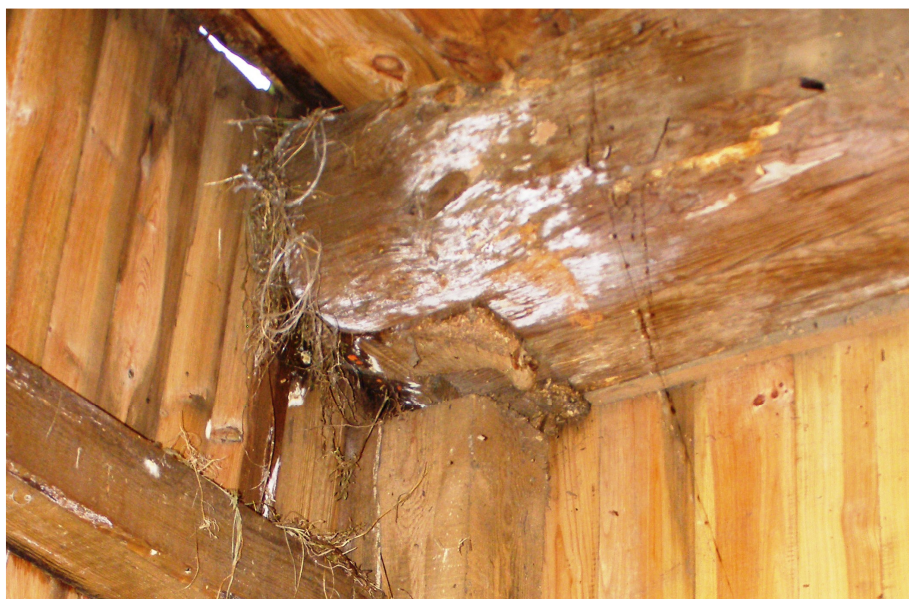
Fot. 159 - zawilgocenie i grzybnia podskórnik zatonowatego widoczna na końcówce naproźnicy (narożnik północno - wschodni); widoczne odcięcie pierwotnego słupa narożnego i zastąpienie go wtórnym słupem o mniejszym przekroju (ponadto występuje brak ciągłości / połączenia obu elementów)

Fot. 159 - Zawilgocenie i grzybnia podskórnik zatokowatego widoczna na końcówce naproźnicy (narożnik północno - wschodni); widoczne odcięcie pierwotnego słupa narożnego i zastąpienie go wtórnym słupem o mniejszym przekroju (ponadto występuje brak ciągłości / połączenia obu elementów).
